OGGETTO: Relazione tecnica di fine lavori di bonifica fase 1 ex art. 248 d.lgs. 152/2006 ex Isotta Fraschini Via Milano n. 7 – Saronno.

Descrizione dell'area

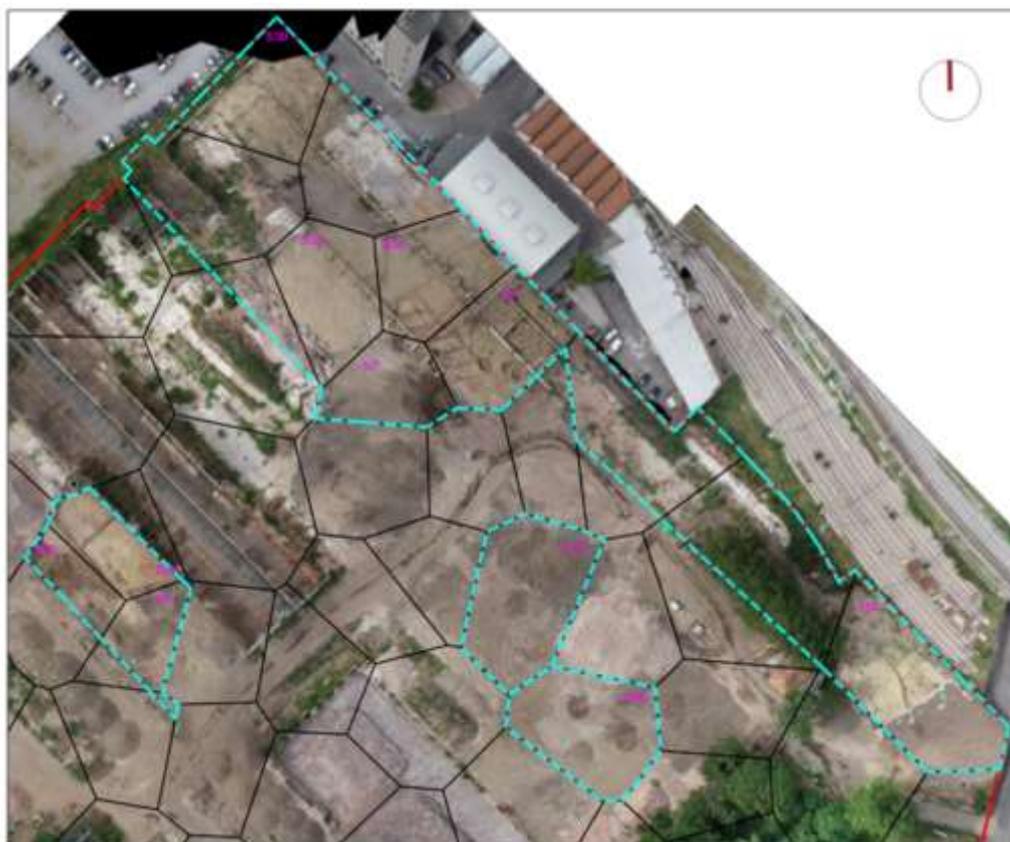
Il sito è ubicato in Via Milano n. 7 Saronno, identificato al foglio catastale 15 ed ha una superficie di 117.000 mq di cui 70.000 costituiti dalle ex aree produttive e 50.000 mq erano costituiti dalle aree esterne in cui era presente una fitta vegetazione (arbusti). La bonifica fase 1 interessa una superficie di 15.145 m² e riguarda le aree di cui alle particelle catastali 19, 146, 147 e 148. Si riporta di seguito stralcio planimetria del sito con individuate le aree in bonifica fase1 con linea di color ciano.

limite del perimetro fase 1, di conseguenza è possibile concludere che tali poligoni siano stati bonificati (vedi arretramenti figura 1).
